PRŮZKUM A HODNOCENÍ ZDĚNÉ BUDOVY PŘED MODERNIZACÍ

SURVEY AND ASSESSMENT OF MASONRY BUILDINGS BEFORE MODERNIZATION

DIPLOMOVÁ PRÁCE
MASTER'S THESIS

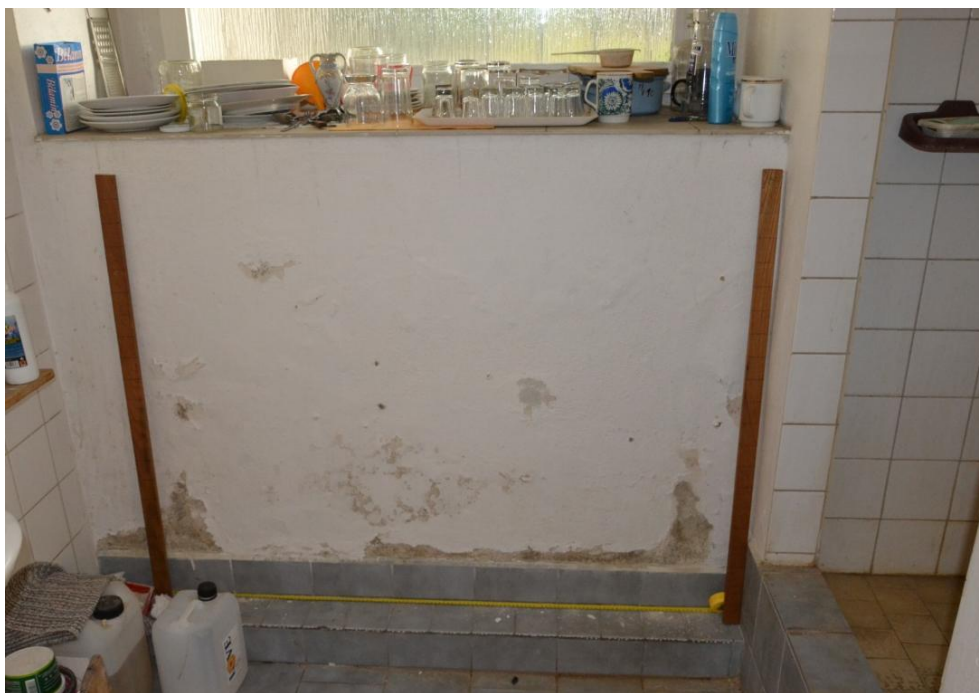
Obr. 28 Místo měření vlhkosti C1

Hodnoty vlhkosti byly vypočteny z hodnot získaných okamžitým odečtením z displeje kapacitního vlhkoměru podle *vzorce 1*. Pohybují se v rozmezí od 0,4 % do 7,3 %. Součinitel upřesnění α vypočtený dle *vzorce 2* má hodnotu 2,091. Hodnoty nad 5 % indikují zvýšenou vlhkost (viz *Tabulka 2*). Situace je patrná z následujícího grafu.

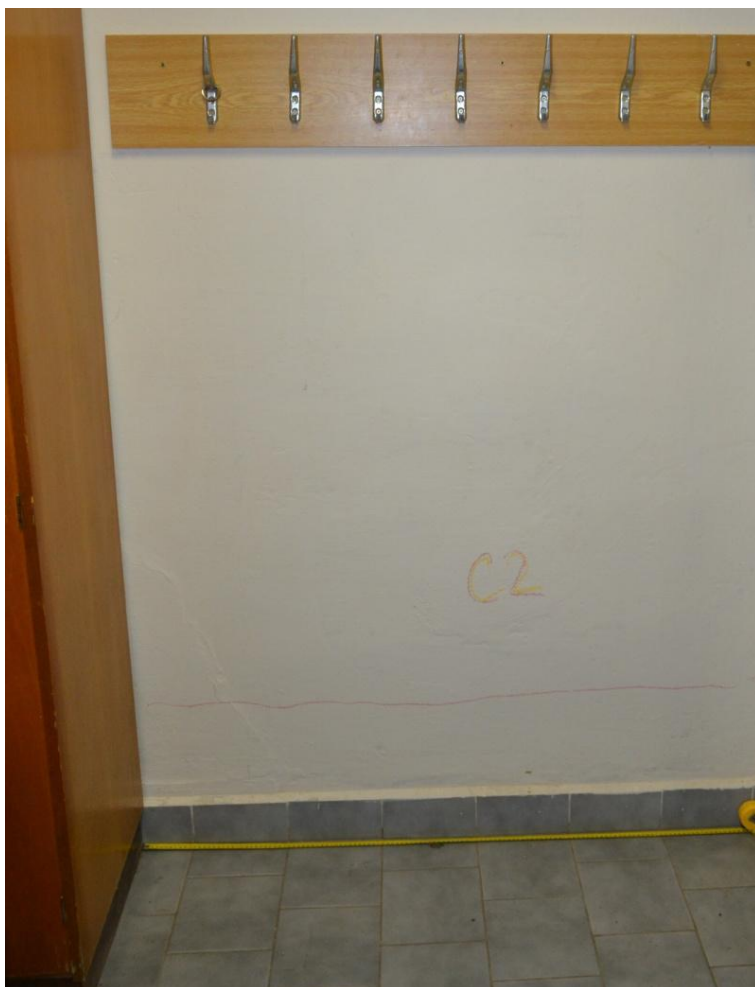
Obr. 29 Místo měření vlhkosti C2

Vzhledem k tomu, že se v tomto případě jednalo o vnitřní zeď budovy, vypočtený součinitel upřesnění z předchozího případu byl snížen o 20 %. Použitá hodnota součinitel upřesnění α do výpočtu tedy byla 1,673.

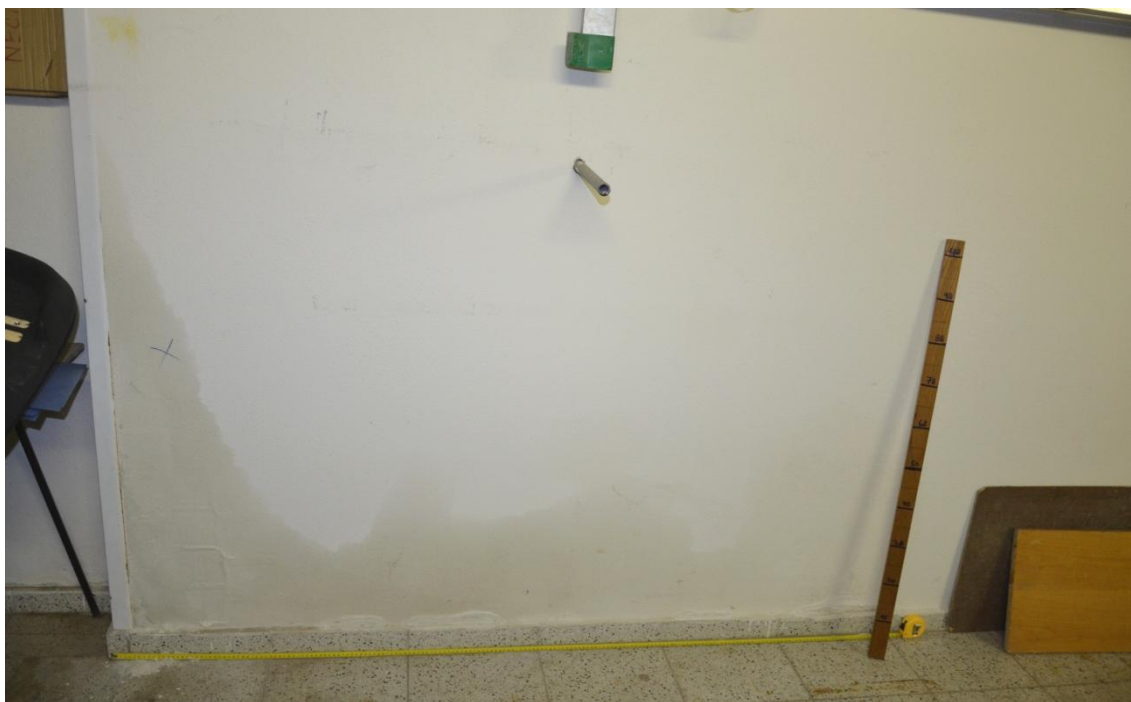
Obr. 30 Místo měření vlhkosti C3

Z výsledků patrných z grafu je viditelné, že naměřené hodnoty korespondují s vizuálním dojmem, který je zachycen na obr. 30. Vlhkost na této stěně dosahovala hodnot blízkých se až ke 12 % (max. 11,6 %). Dle normy (viz. Tabulka 2) lze takovou vlhkost zdiva zařadit do nejhoršího stupně a označit za velmi vysokou.

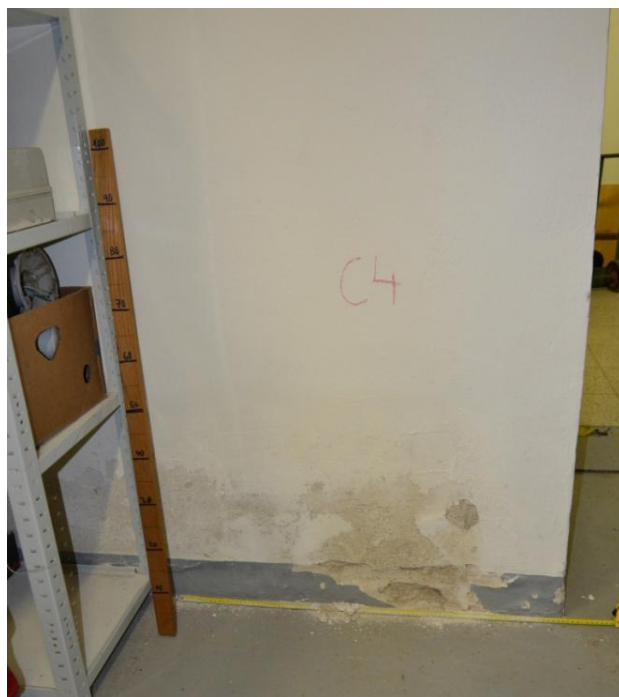
Obr. 31 Místo měření vlhkosti C4

Hodnoty vlhkosti se v tomto případě pohybovaly v rozmezí 0 – 8,7 %. Nutno však podotknout, že zde mohlo dojít k mírnému zkreslení v důsledku zpuchřelé omítkové vrstvy. Tento jev je zřejmý z *Obr. 31* a mohl mít vliv na dosažené výsledky.

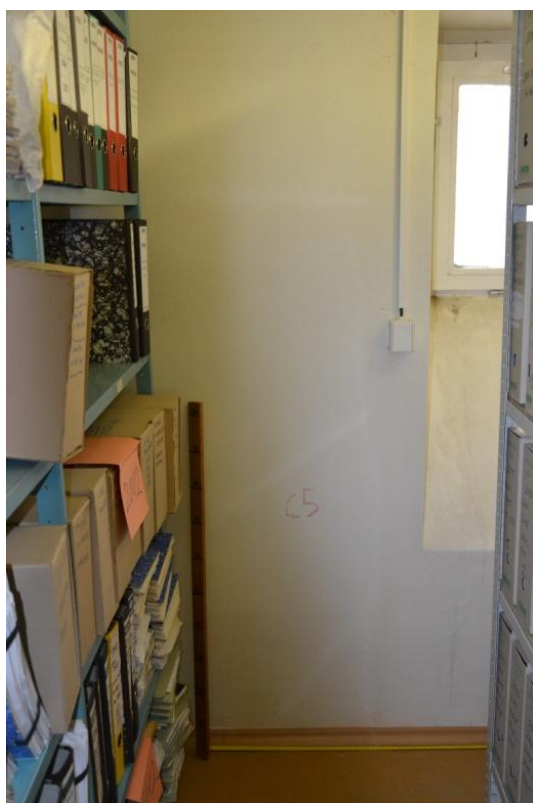
Obr. 32 Místo měření vlhkosti C5

Zjištěná vlhkost se pohybuje od 0,2 % do 6,1 %. Lze tedy učinit závěr, že i v tomto místě se jedná o zvýšenou vlhkost.

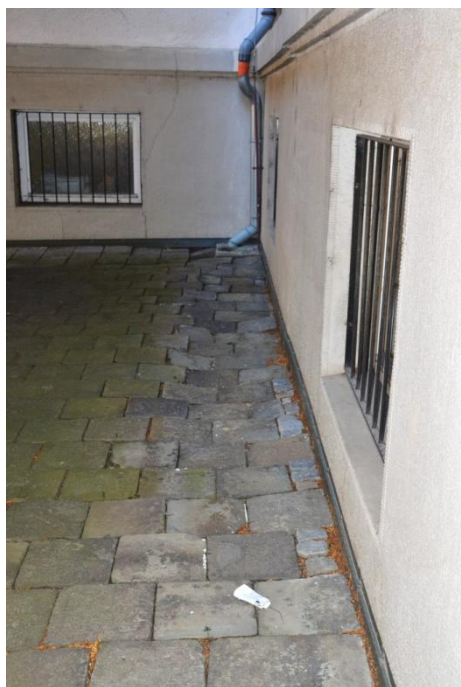
Dle pořízené fotodokumentace na místě je však patrné, že opravy nevedly k odstranění problému a pravděpodobně ani nebyly provedeny řádně.

Obr. 33 Propadená dlažba kolem objektu

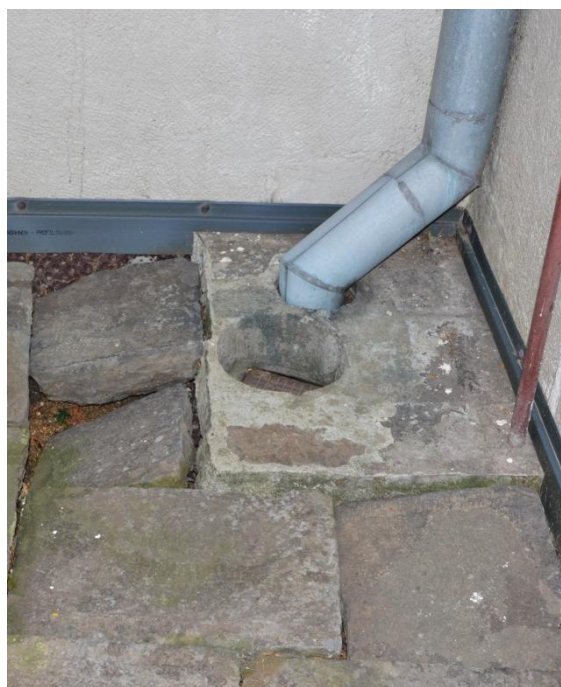
Obr. 34 Detail špatného provedení zaústění svodu dešťové vody pod terén

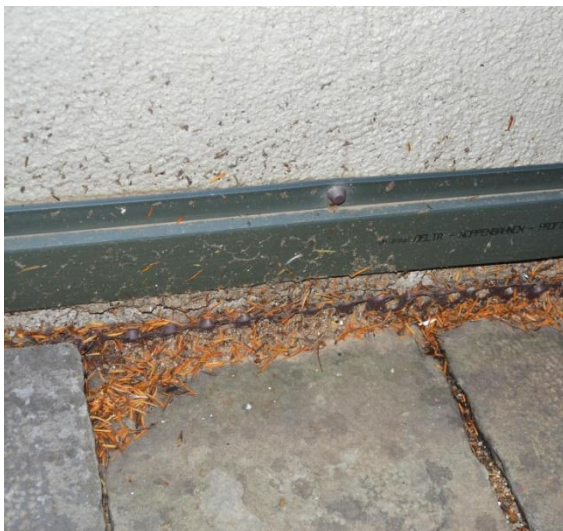
Obr. 35 *Detail špatného provedení nopové folie*

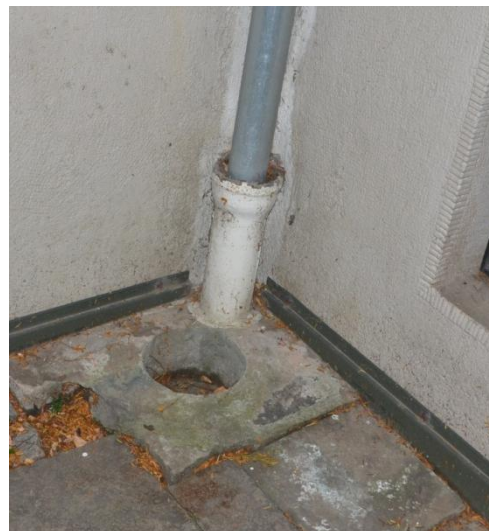
Obr. 36 *Detail špatného provedení svodu dešťové vody*

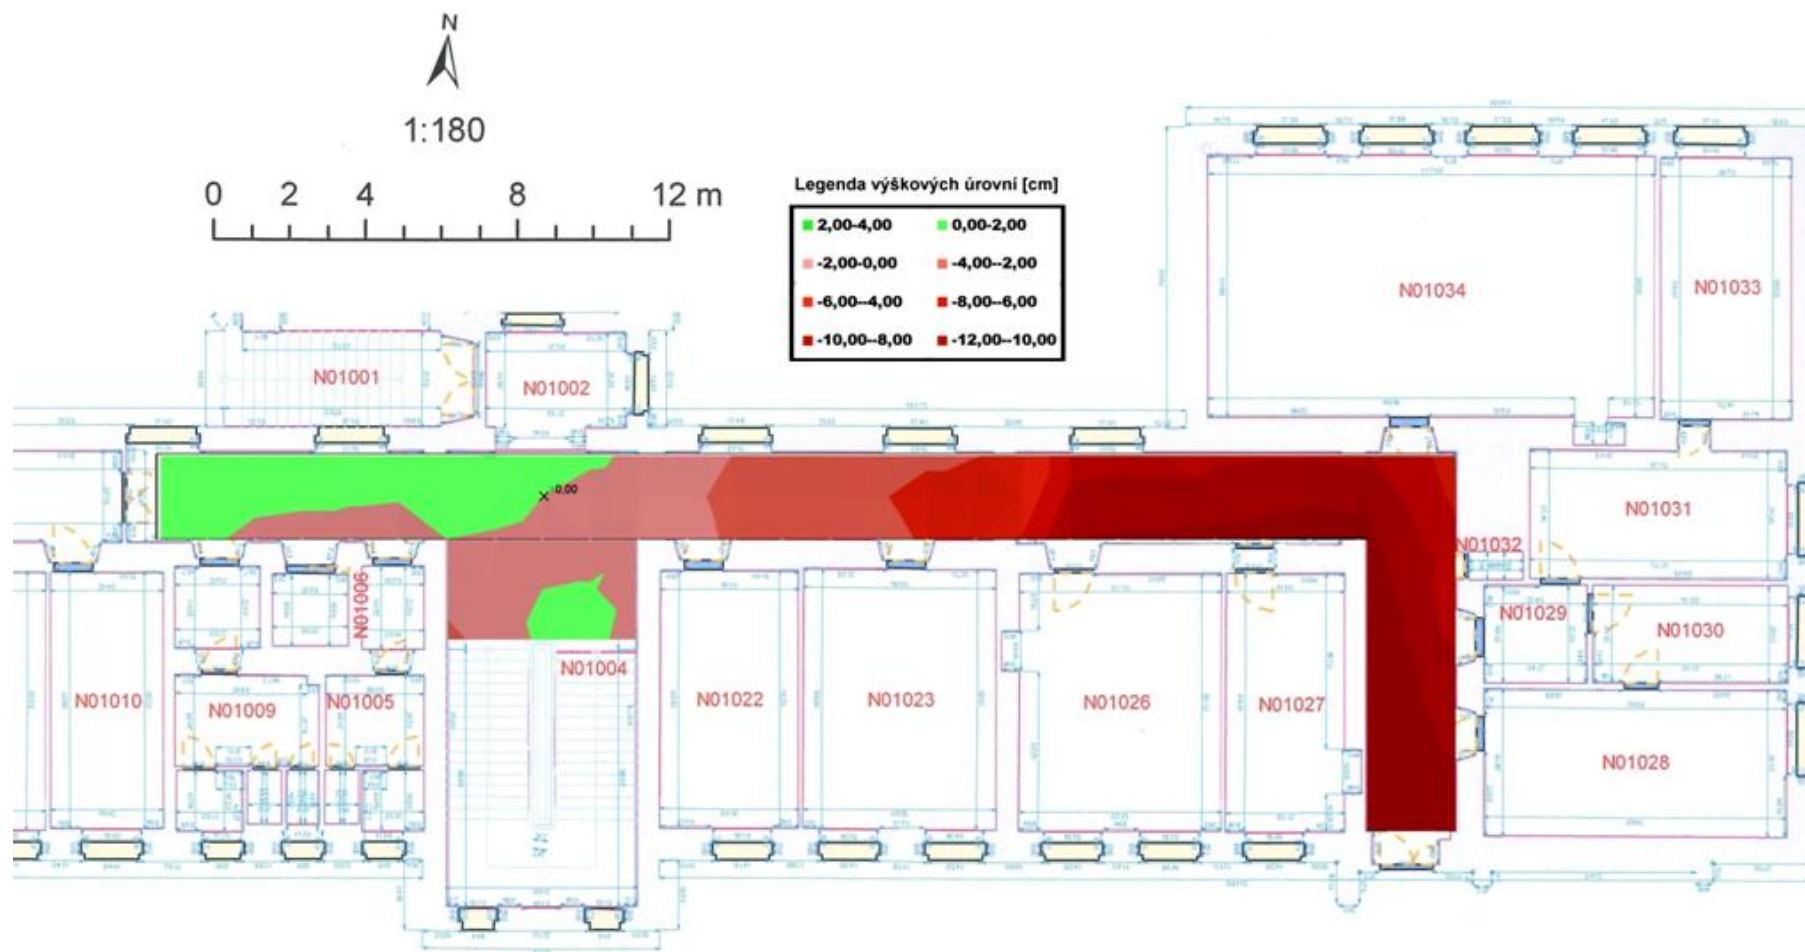
Obr. 40 Půdorys 1. NP s vloženým povrchovým grafem [40]

Graf 6 Povrchový graf znázorňující trend klesání podlahové konstrukce chodby v 1. NP

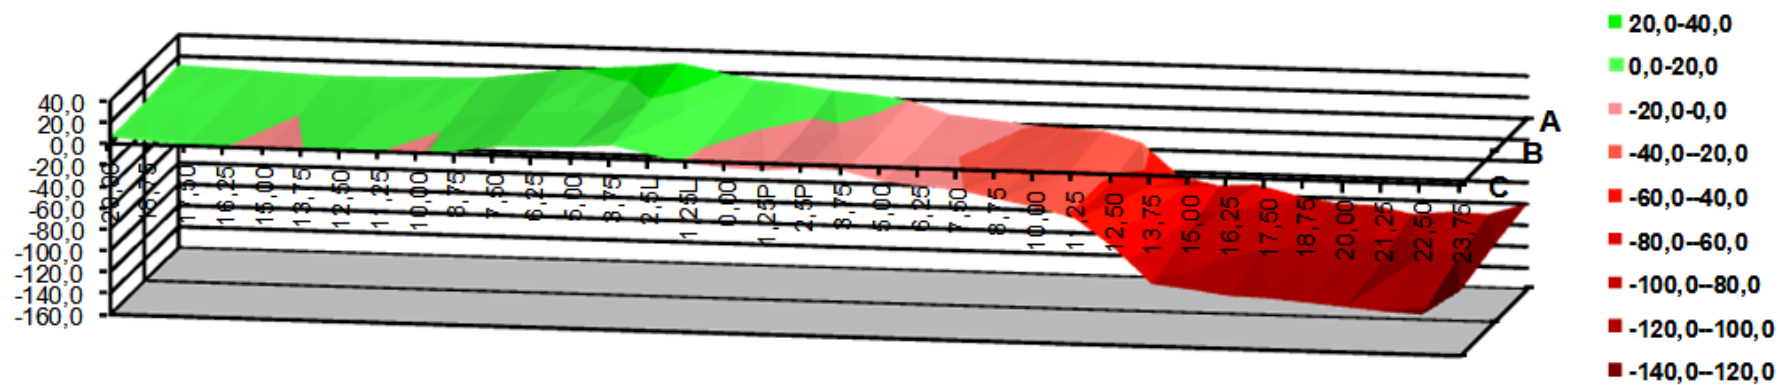
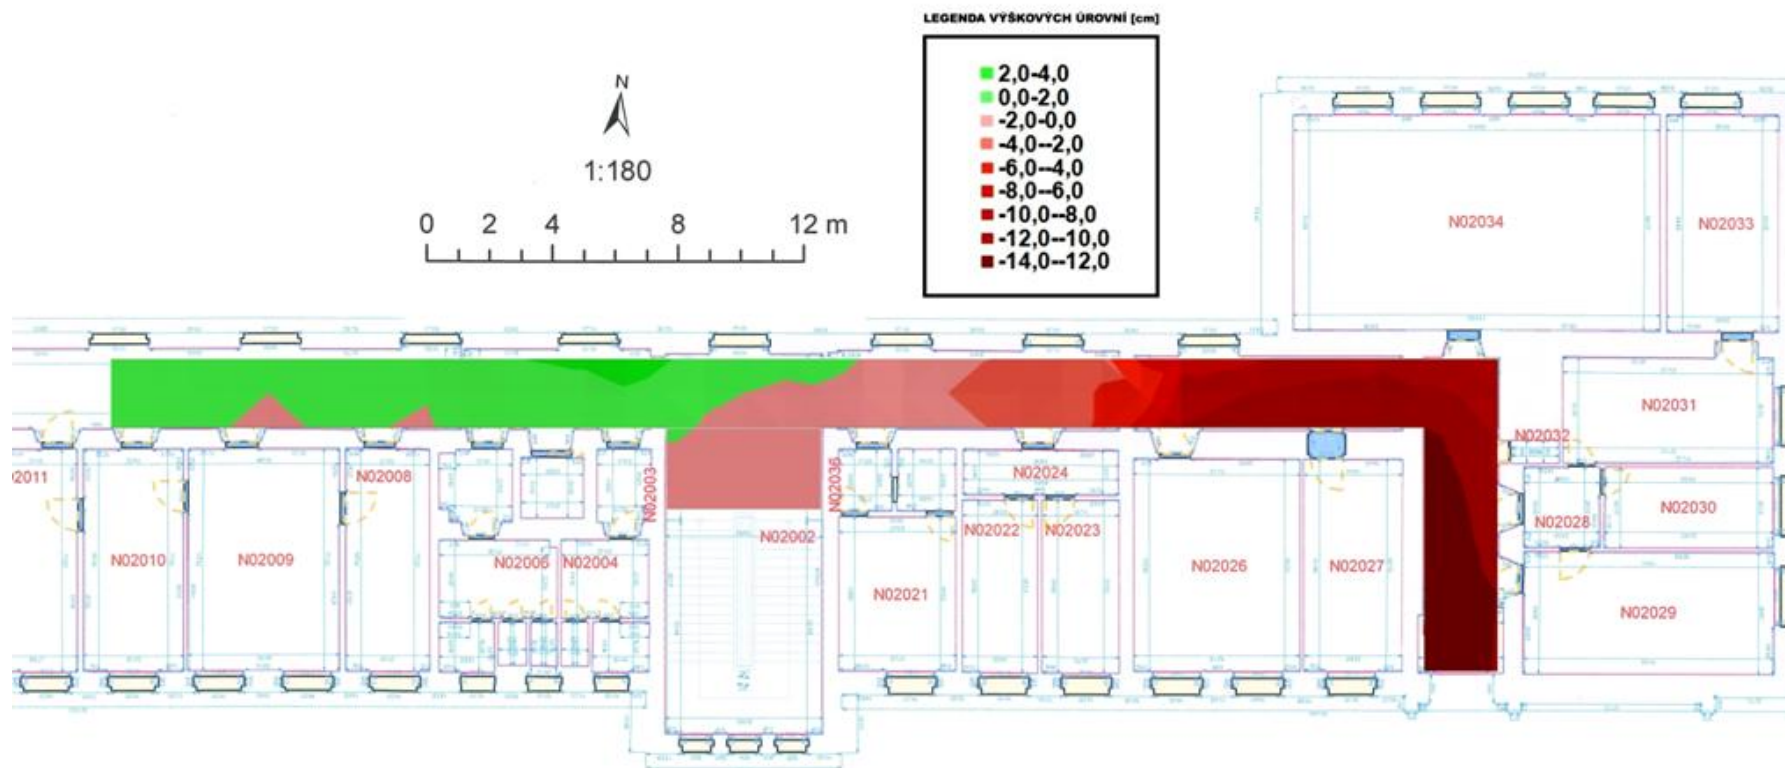
Obr. 42 Půdorys 2. NP s vloženým povrchovým grafem [40]

V následujících třech podlažích se trend zjištěný v přízemí opakuje. Rozdíly jsou pouze v hodnotách. Znovu je zřetelné místo linie zlomu, chodba se svažuje od podesty ke svému konci a příčně směrem k vnitřnímu rohu.

Ve 2. NP je maximální výšková úroveň 28,0 mm, minimum je na úrovni -140,0 mm. Nejvyšší místo vztaženo k relativní nule na podestě pro 3. NP má hodnotu 28,5 mm a nejnižší -175,0 mm. Ve 4. NP jsou pak hodnoty minima a maxima 22,5 mm a -108,5 mm.

Graf 7 Povrchový graf znázorňující trend klesání podlahové konstrukce chodby v 2. NP

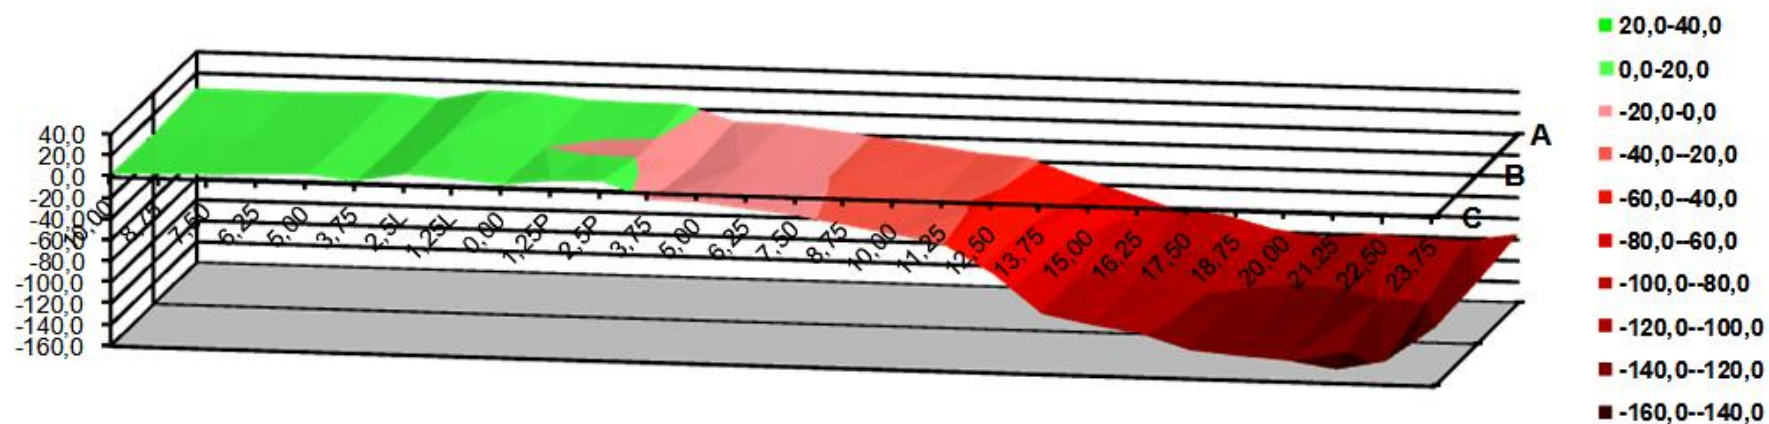
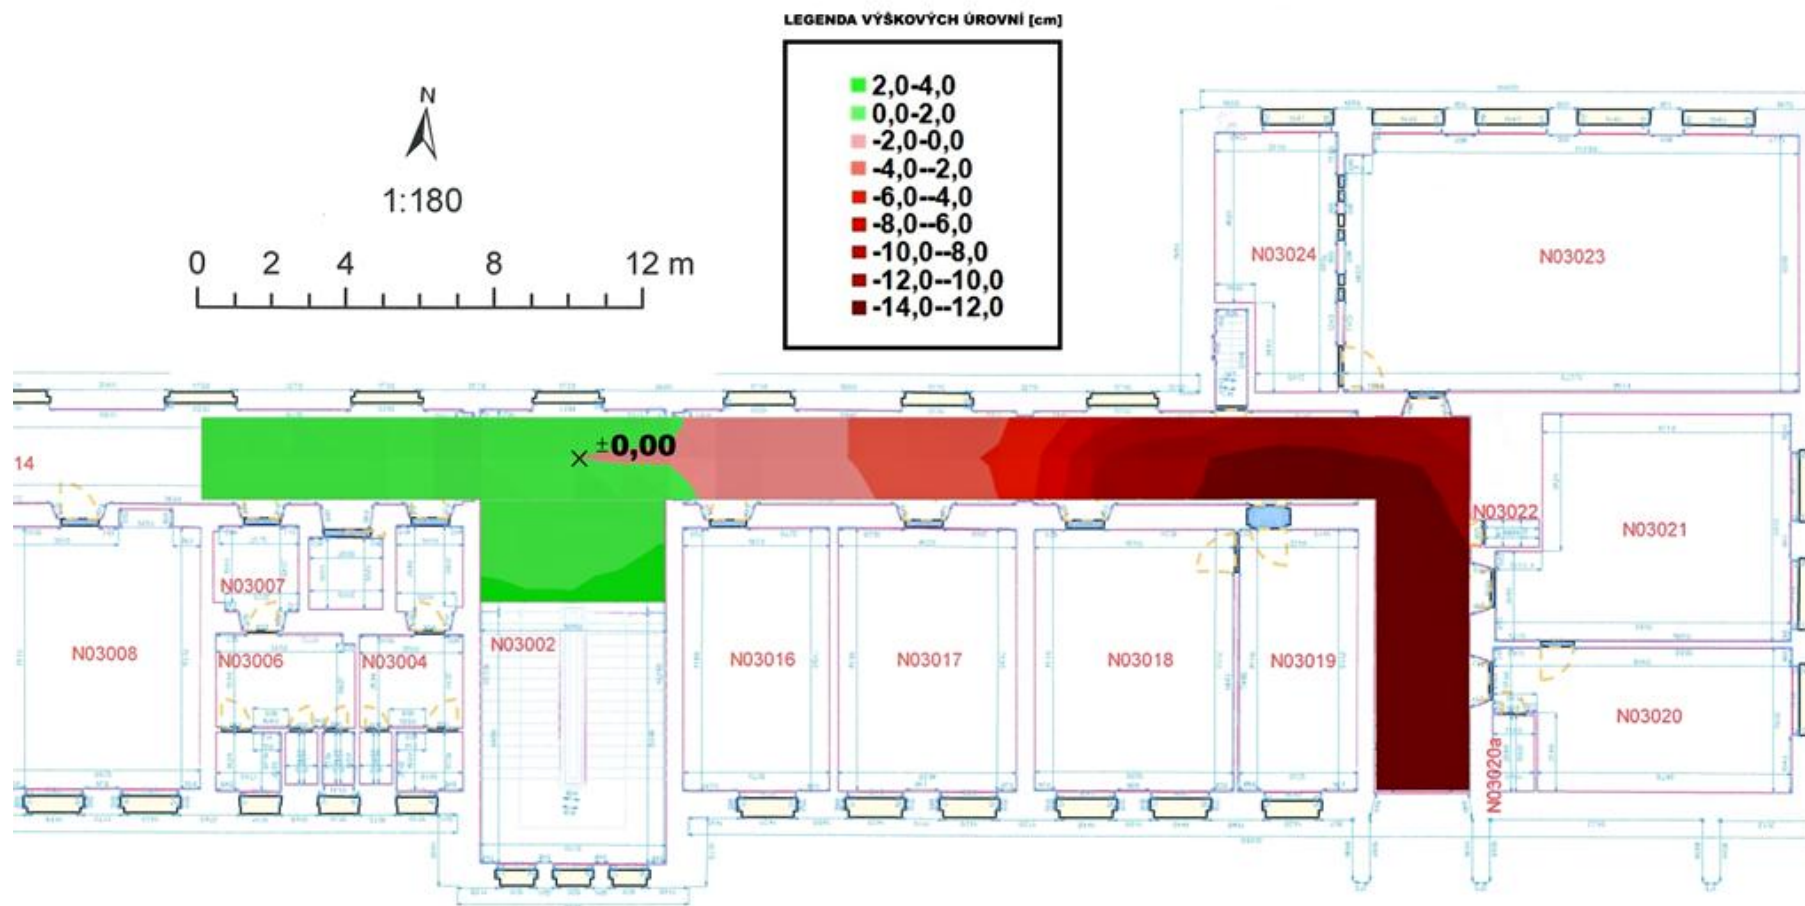
Obr. 43 Půdorys 3. NP s vloženým povrchovým grafem [40]

Graf 8 Povrchový graf znázorňující trend klesání podlahové konstrukce chodby v 3. NP

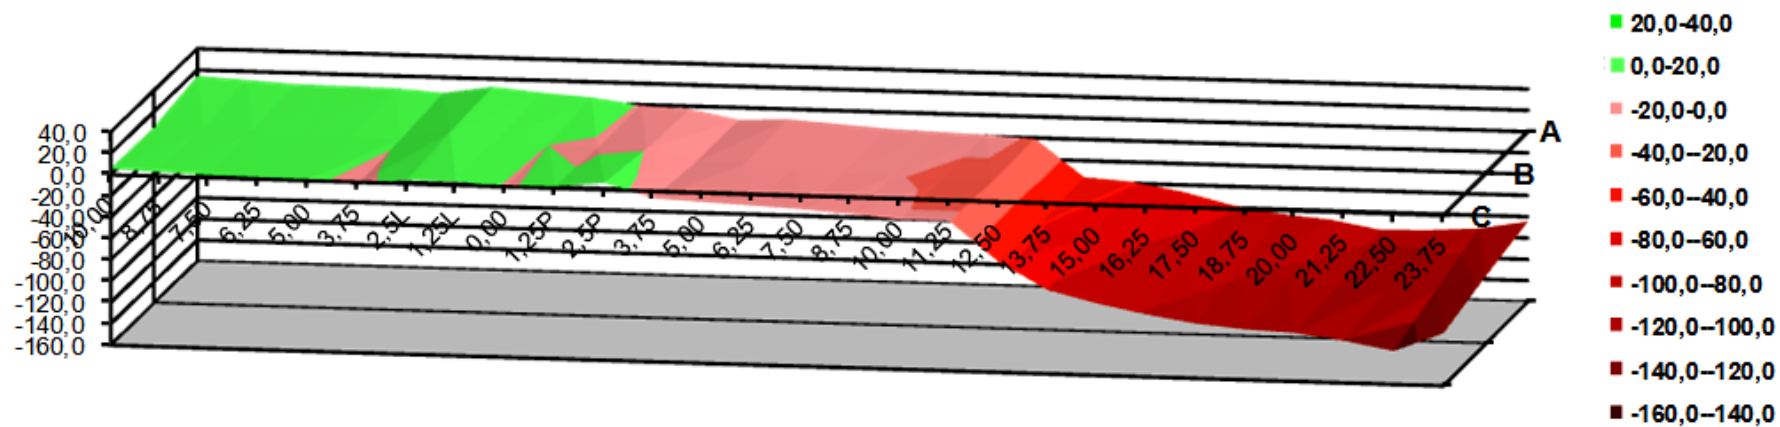
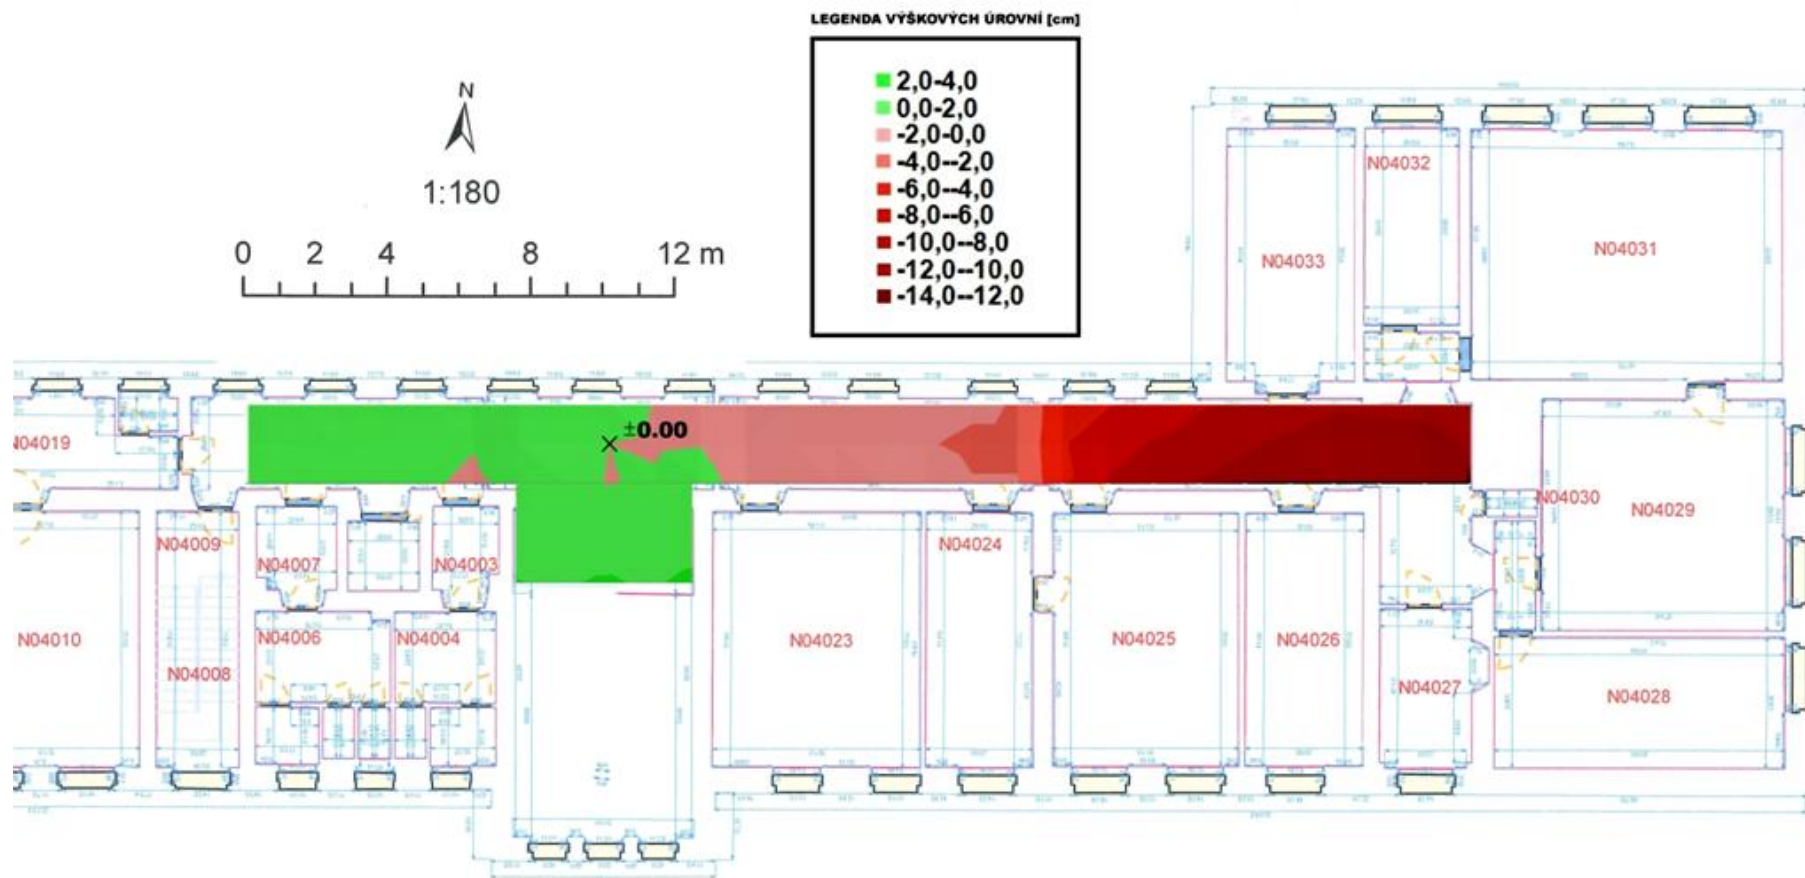
Obr. 44 Půdorys 4. NP s vloženým povrchovým grafem [40]

Graf 9 Povrchový graf znázorňující trend klesání podlahové konstrukce chodby v 4. NP

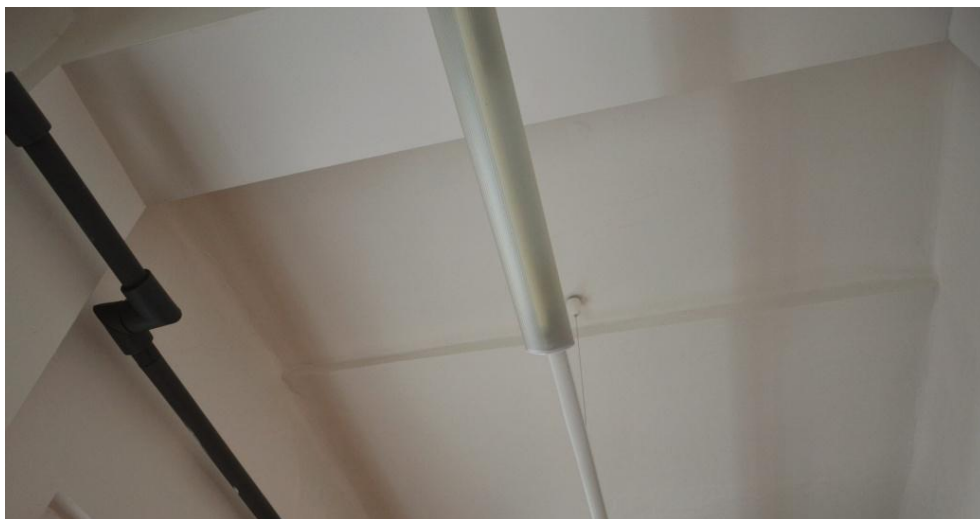
Obr. 45 Detail stropní konstrukce ve 4. NP („odskok v konstrukci“)

Je viditelné, že na *obrázku 45* je ve dvou částech různá tloušťka stropní desky. Místo předělu odpovídá linii zlomu. Lze se domnívat, že při rekonstrukci spojené s výstavbou půdní vestavby byla část stropní konstrukce nahrazena novou. Tento předpoklad bude dále zkoumán pomocí destruktivních zkoušek. Tímto byl odstraněn problém s rovinatostí nivelety chodby. Do roviny byla položena nová dlažba a vznikuvší výškový rozdíl byl překlenut pomocí dřevěné rampy na konci chodby při vstupu do části přístavby.

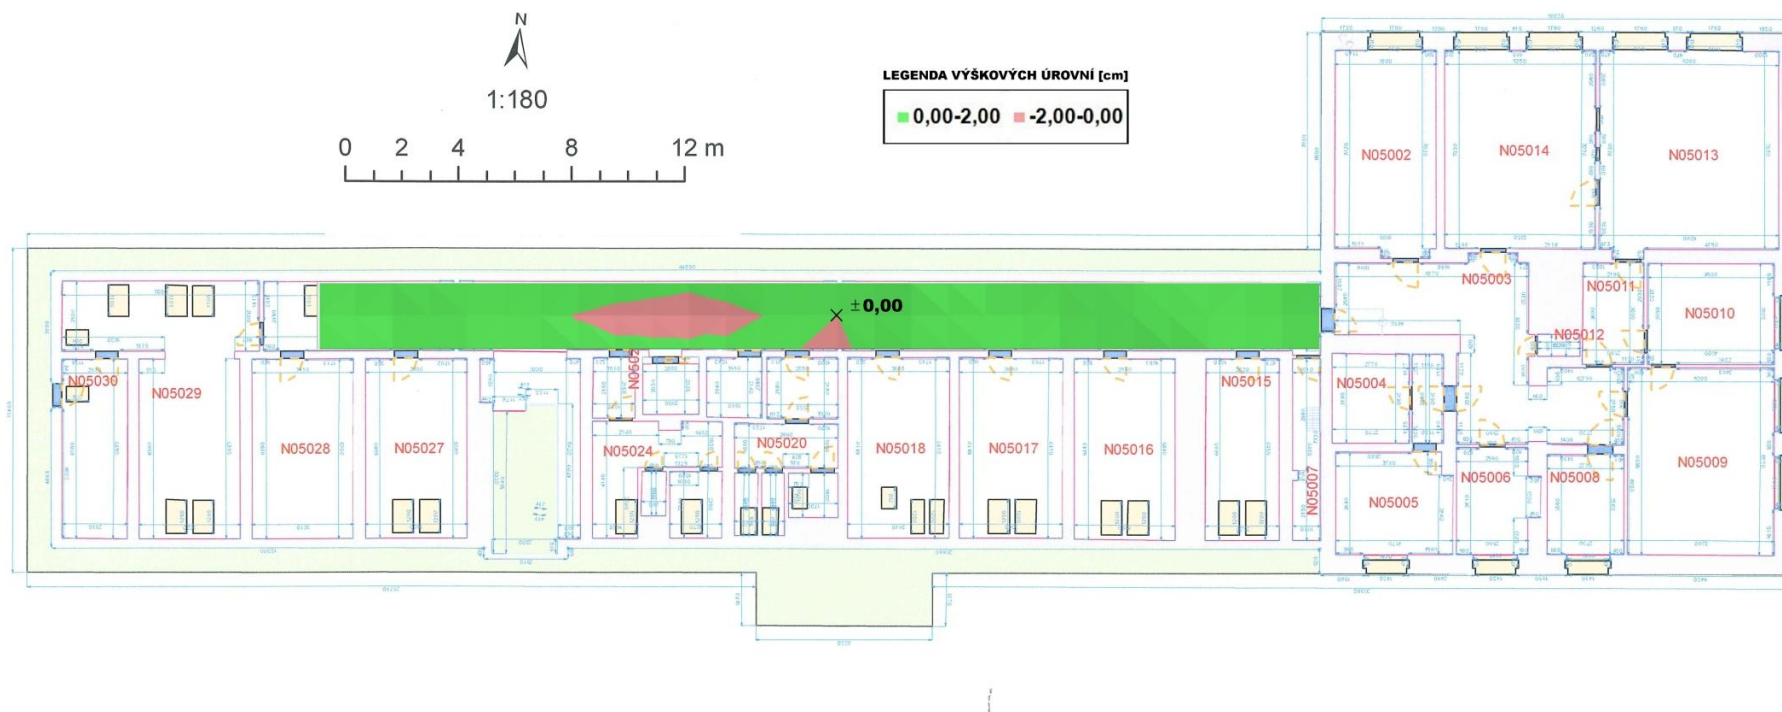
Nivelací podlahy byla prokázána její rovinatost. Byl zvolen bod s relativní nulovou výškou. Ten odpovídal nulovému bodu na podestách v nižších podlažích. Měřením bylo zjištěno, že rozmezí odchylky od relativní nuly se pohybuje od -5,0 mm do 9,0 mm. Ostatní hodnoty jsou uvedeny v následující tabulce a graficky je situace znázorněna na obrázku.

Obr. 47 Půdorys 5. NP s vloženým povrchovým grafem (za dveřmi na konci pravé části grafu se nachází zmiňovaná dřevěná rampa, která eliminuje vzniklý výškový rozdíl) [40]

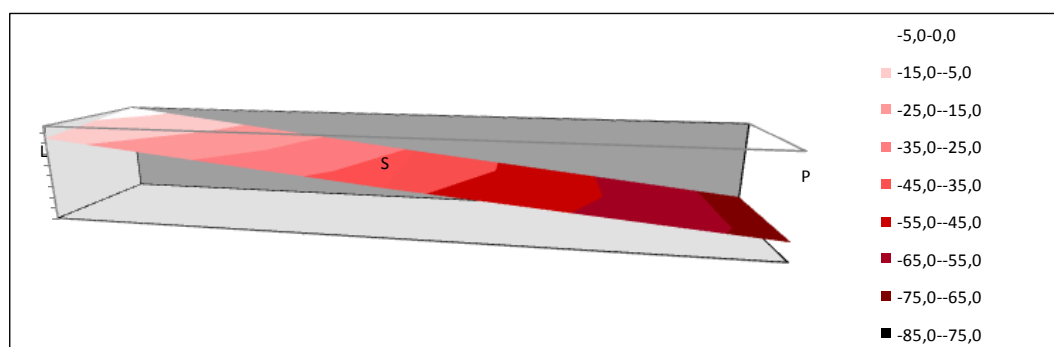
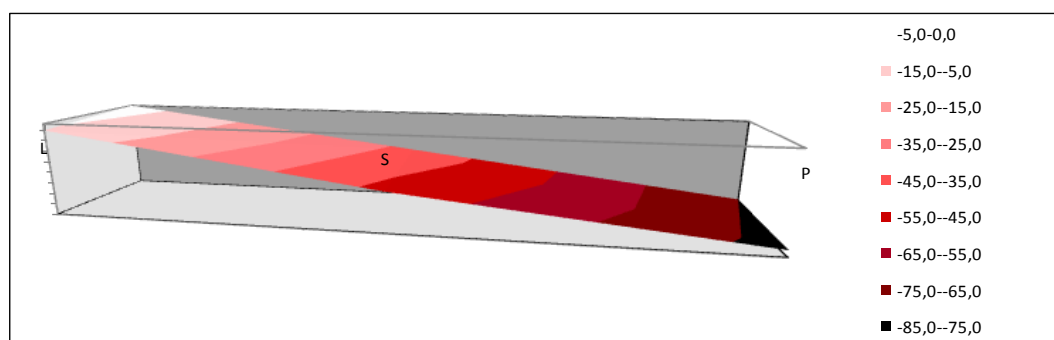
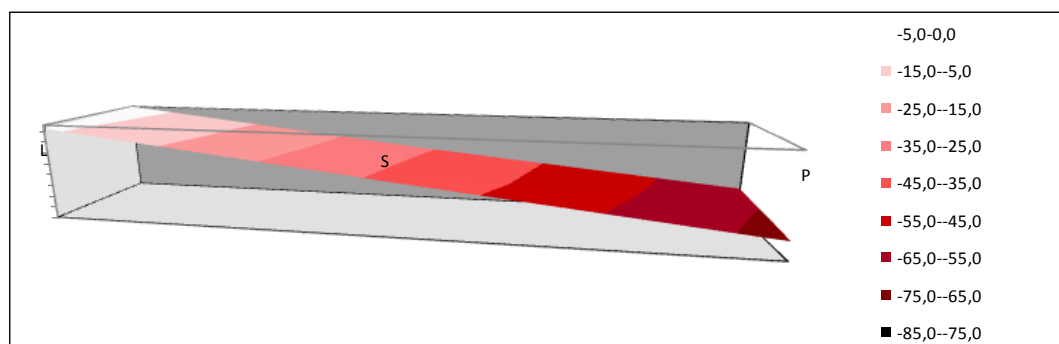
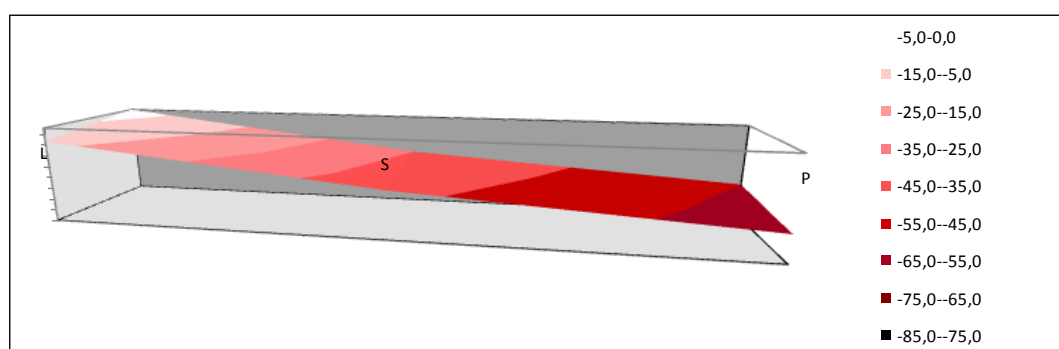
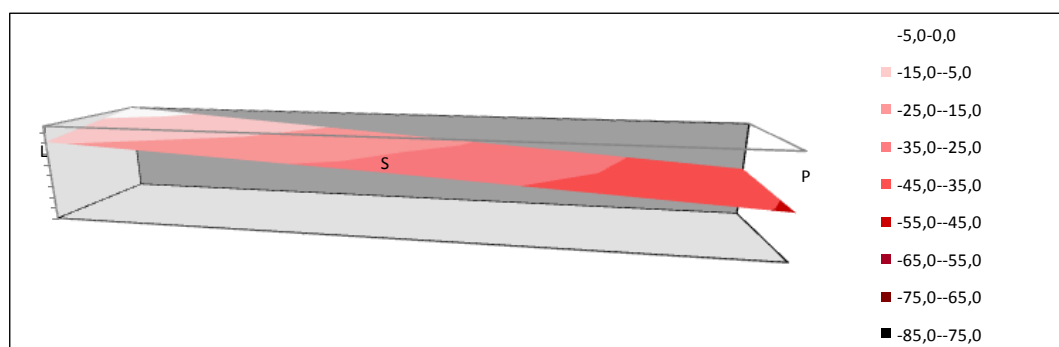
Z grafů vybraných stupňů je zřejmé, že dochází k velkému poklesu schodiště na pravé straně. Nejhorší situace je na třetím a čtvrtém stupni, kde byl naměřen pokles oproti relativní nule o 81 mm respektive 79 mm. Šířka schodiště a tedy délka stupně je 2 000 mm. To znamená při výpočtu z průměrných hodnot uprostřed šířky stupně podélný sklon přibližně 3,50 % - 4,00 %. V případě, že budeme za rovinnou plochu považovat plochu se sklonem maximálně 2,00 %, námi zjištěný sklon neodpovídá požadavku na bezpečnost.

Se špatným provedením založení budovy souvisí i deformace hlavního schodiště. Především první rameno vykazovalo velké poklesy. Ty byly způsobeny menším sednutím základu střední schodišťové zdi proti sedání základů zdí obvodových. Základ střední schodišťové zdi je vyzděn přímo na podloží. V důsledku toho došlo k rozlomení schodiště uprostřed a vzniku prasklin, trhlin a naklonění stupňů. V rámci plánované modernizace bude nutné tyto vady opravit. To se ale zřejmě neobejde bez bouracích prací.

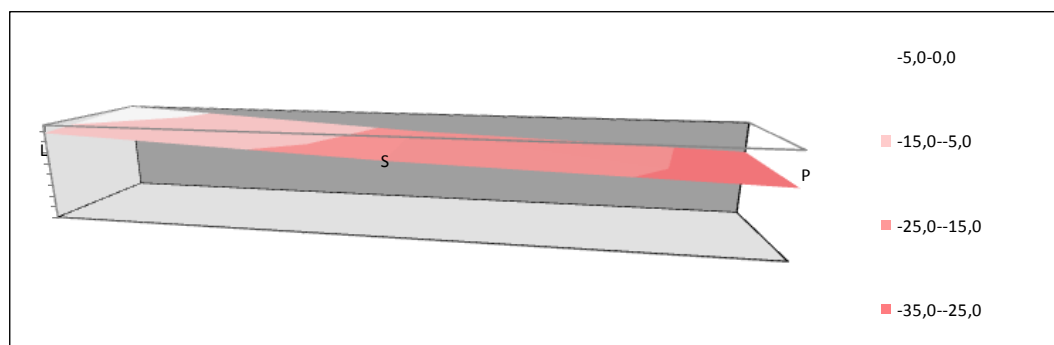
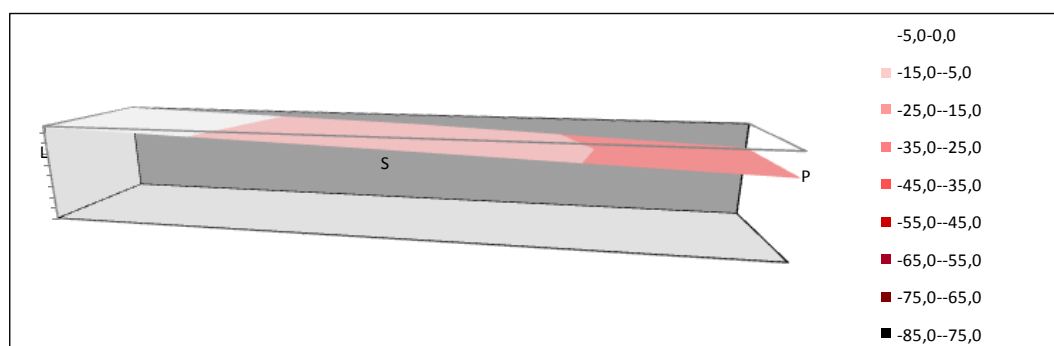
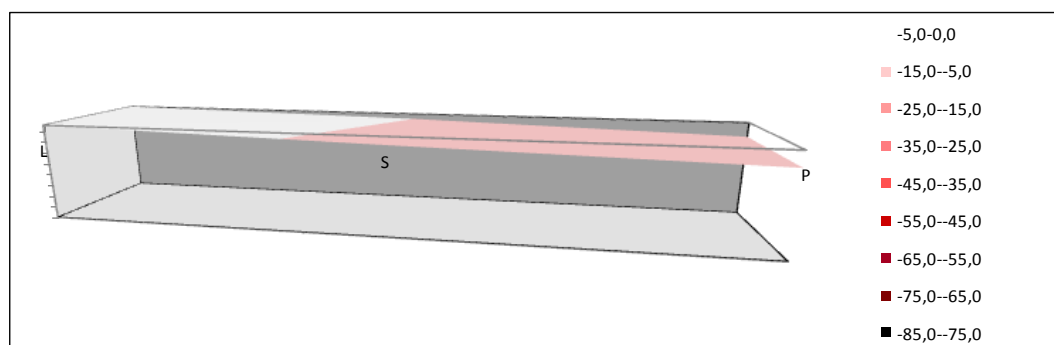
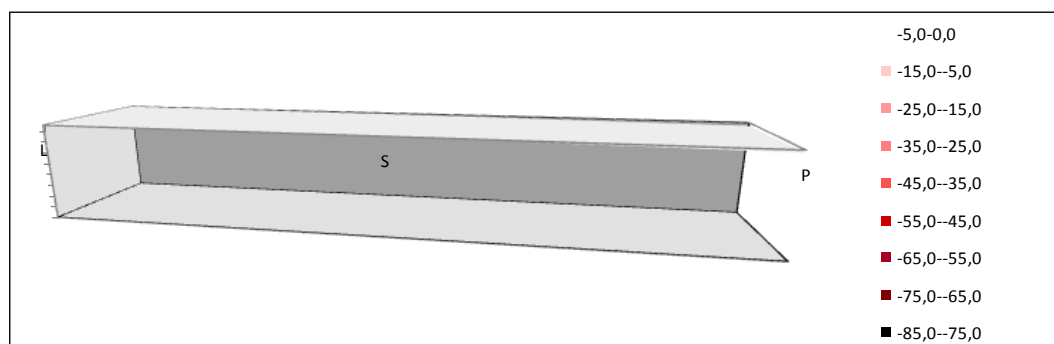
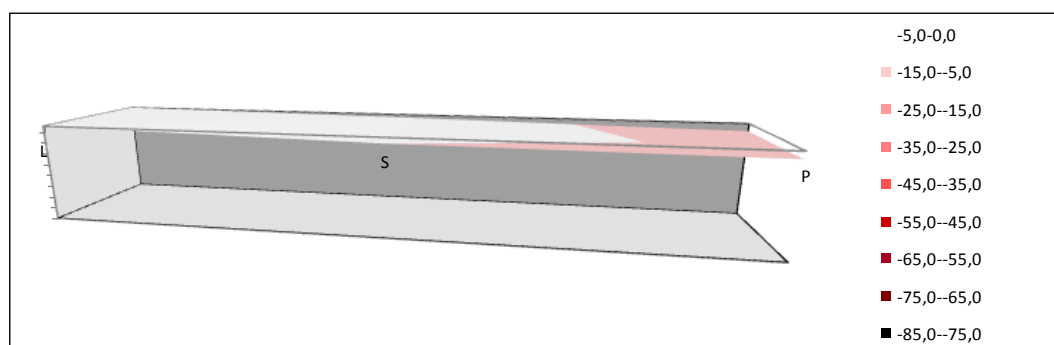
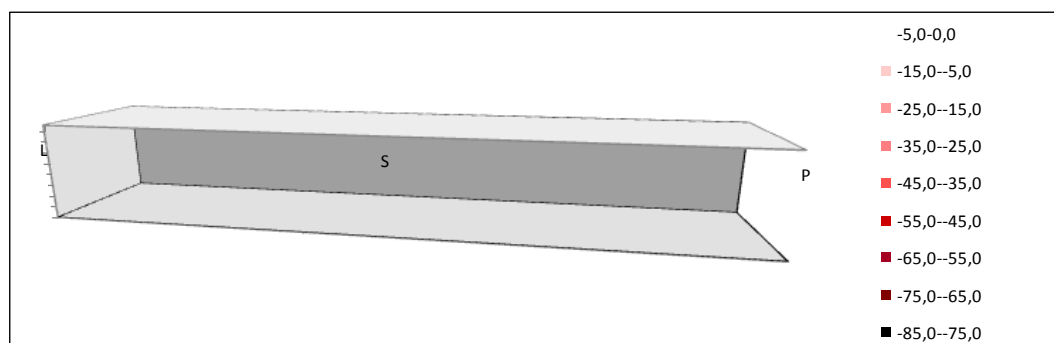
Toto rameno spojuje úroveň prvního nadzemního podlaží s mezipodestou mezi 1. a 2. NP. Z uvedených grafů vyplývá, že sklonitost stupňů již není tak markantní jako v případě prvního ramene. Maximální výškový rozdíl od nulového bodu byl naměřen na stupni 1 hodnotou 28 mm. Podélný sklon stupně se pohybuje okolo 1,30 %. Také je zřejmé, že čím vyšší stupeň ramene, tím je jeho rovinatost lepší. U nejvyšších stupňů tak již dochází k odchýlkám pouze v řádu jednotek milimetrů.

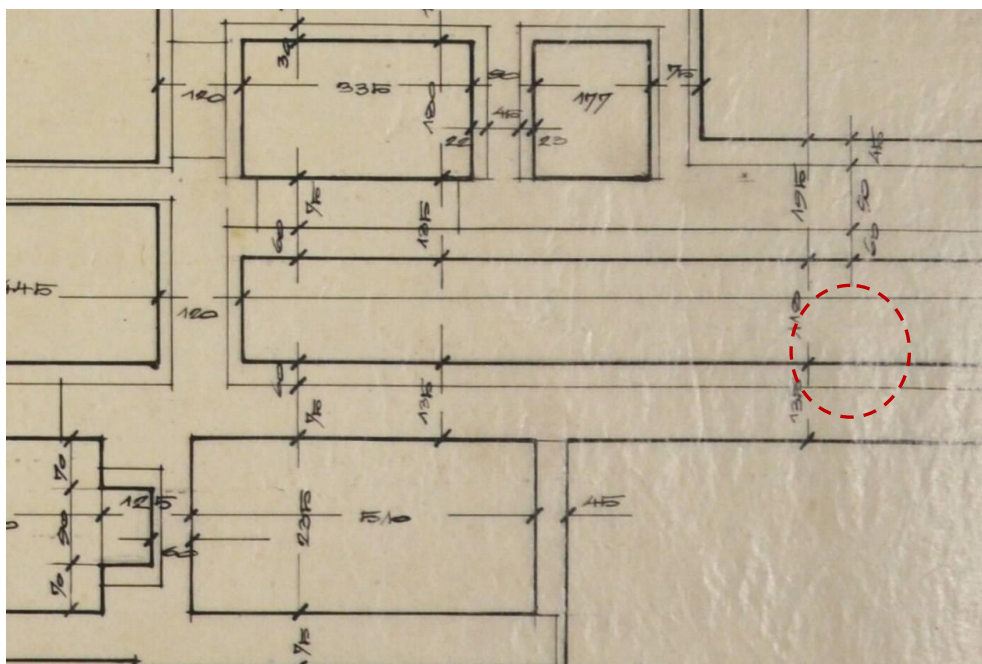
Původním záměrem byly dvě sondy k základům. V průběhu jejich provádění a zjištění velmi špatného stavu byla realizována ještě třetí sonda. Sonda SP1 – 4 byla realizována v chodbě v původní části stavby z roku 1922. Zde byly zjištěny stupňovitě rozšířené základy velmi dobré kvality. K vyzdění byly použity kvalitní plné cihly kladené na vápenocementovou maltu s pevností v tlaku přibližně 1 – 2 MPa.

Obr. 57 Plány základů z roku 1922 (zakroužkováno místo sondy SP1 – 4) [39]

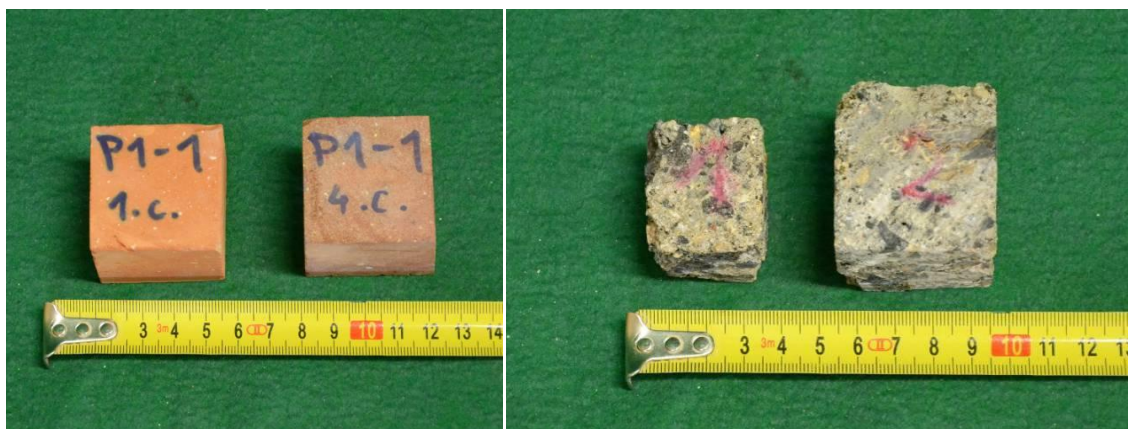
Příčina rozpadu odebraného jádra a následné nemožnosti výroby zkušební tělesa není neobvyklá. Souvisí s velkou frakcí použitého kameniva a malým průměrem vývrtu. V našem případě bylo ovšem z podrobnějšího zkoumání zřejmé, že na vině mohou být i závažnější poruchy. A to zejména velmi špatná kvalita materiálu a narušení betonových konstrukcí trhlinami. Proto by bylo vhodné doplňkovým průzkumem s větším počtem odběrů upřesnit dosažené závěry.

Obr. 60 Vyrobená zkušební tělesa ze vzorků základů pod přístavbou (vlevo cihla ze sondy SP1 – 1, vpravo škvárobeton ze sondy SP1 – 1 a SP1 – 2)

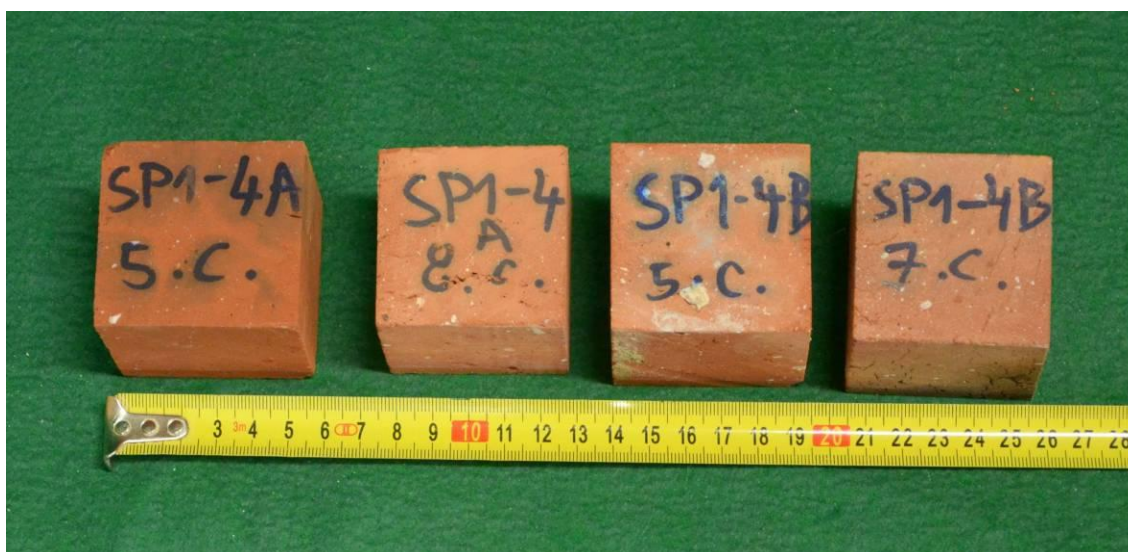
Obr. 61 Vyrobená zkušební tělesa ze vzorků základů (sonda SP1 – 4, stupňovitý základ původní budovy)

Po provedení laboratorních zkoušek bylo konstatováno, že kvalita cihel použitých v základech je výborná. U všech vzorků byly dosaženy výsledky nad 35 MPa. U malty použité do ložných spár zkoušky provedeny nebyly. Důvodem byly malé rozměry případných zkušebních těles. Kvalitu však lze odhadnout minimálně na pevnost 1 MPa.
